Séance du 7 mars 2009

Conférence
La sonde Phoenix : résultats de l'expédition sur Mars

Conférencier : Gilles Dawidowicz

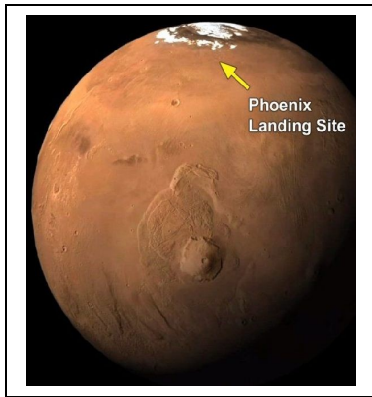
Emplacement du site d'atterrissage

L'atterrissage est réussi, dans la région de Scandia Colles.

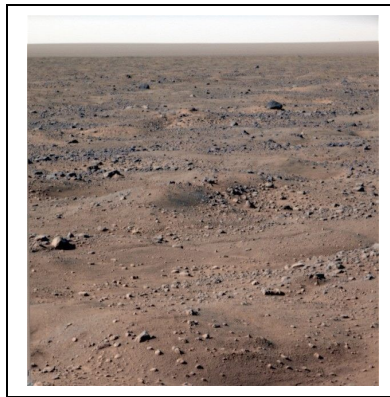
La plaine arctique martienne

La première image transmise montre une plaine qui a les caractéristiques d'un pergélisol, avec des formations polygonales (ce qui implique la présence de glace d'eau sous-jacente), le sol est pulvérulent avec des cailloux de petite taille.

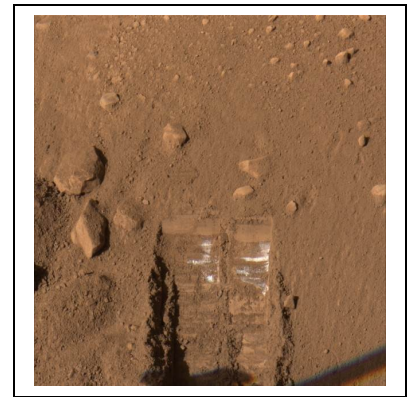
Deux tranchées creusées par le bras

- le vol et l'atterrissage ont été réussis.
- Il n'y a pas de glace à la surface, à la latitude du site d'observation (68° N), même pendant l'été boréal.
- Il y a de la glace d'eau à faible profondeur.
- Les particules constituant le sol sont collantes, sans que l'on sache pourquoi.
- Le sol est alcalin (pH de 8 à 9), il contient les éléments sodium, calcium, potassium, chlore, magnésium. Il n'y a pas de super-oxydes.
- Il y a du carbonate de calcium et des argiles.
- La station météo a transmis des relevés durant toute la mission. Elle a observé des chutes de neige en altitude.
- Le sol est plus dur que prévu, d'où la difficulté à creuser. La profondeur d'un mètre envisagée n'a pas été atteinte, et de beaucoup (25 cm seulement).

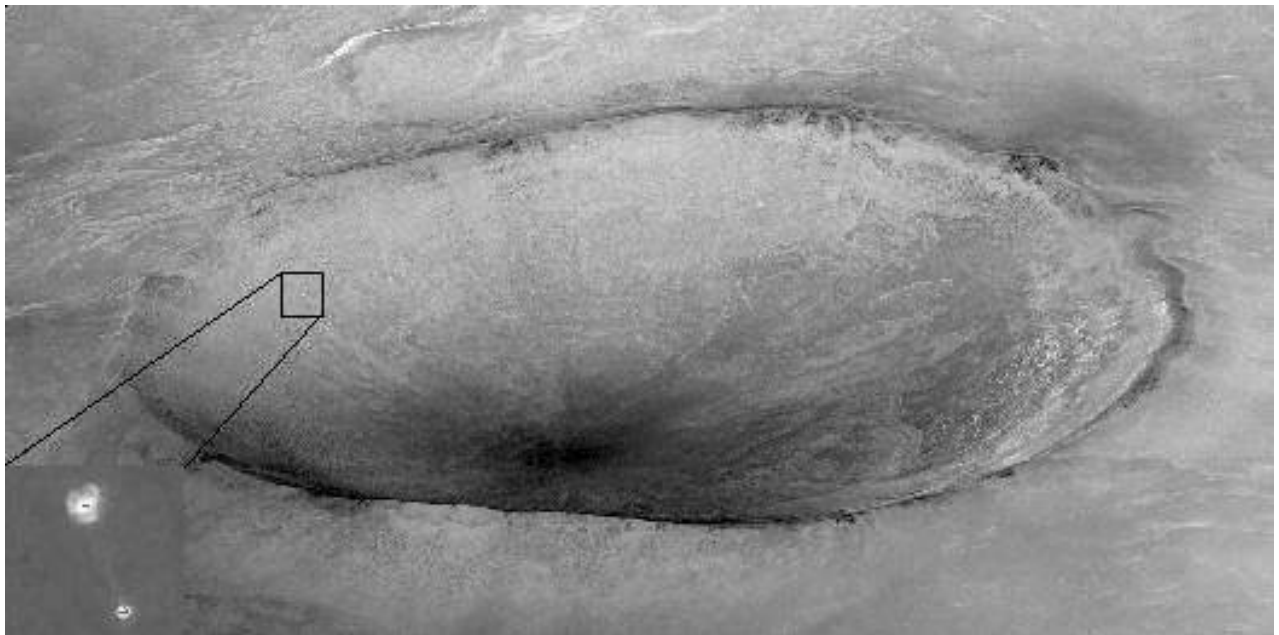
L'arrivée de Phoenix sur Mars photographiée en direct par la sonde Mars Reconnaissance Orbiter, à 760 km de distance :
Le minuscule point blanc encadré est l'équipage parachute-sonde, qui se détache en perspective sur le cratère Heimdall
Il ne va pas se poser dans le cratère : en réalité, l'ensemble se trouve 20 km en avant.

Le vol : le lancement a lieu à Cap Canaveral le 4 août 2007 ; le vol se déroule comme prévu, une correction de trajectoire programmée assure la mise en orbite martienne. La séquence d'atterrissage est commandée le 26 mai 2008, elle se déroule de façon nominale : freinage aérodynamique (protégé par le bouclier thermique), ouverture du parachute et descente, largage du parachute et freinage final par rétrofusées. Image spectaculaire : la descente a été photographiée par une autre sonde martienne (MRO), à 760 km de distance ; on voit le parachute déployé et la sonde, se détachant devant le cratère Heimdall.

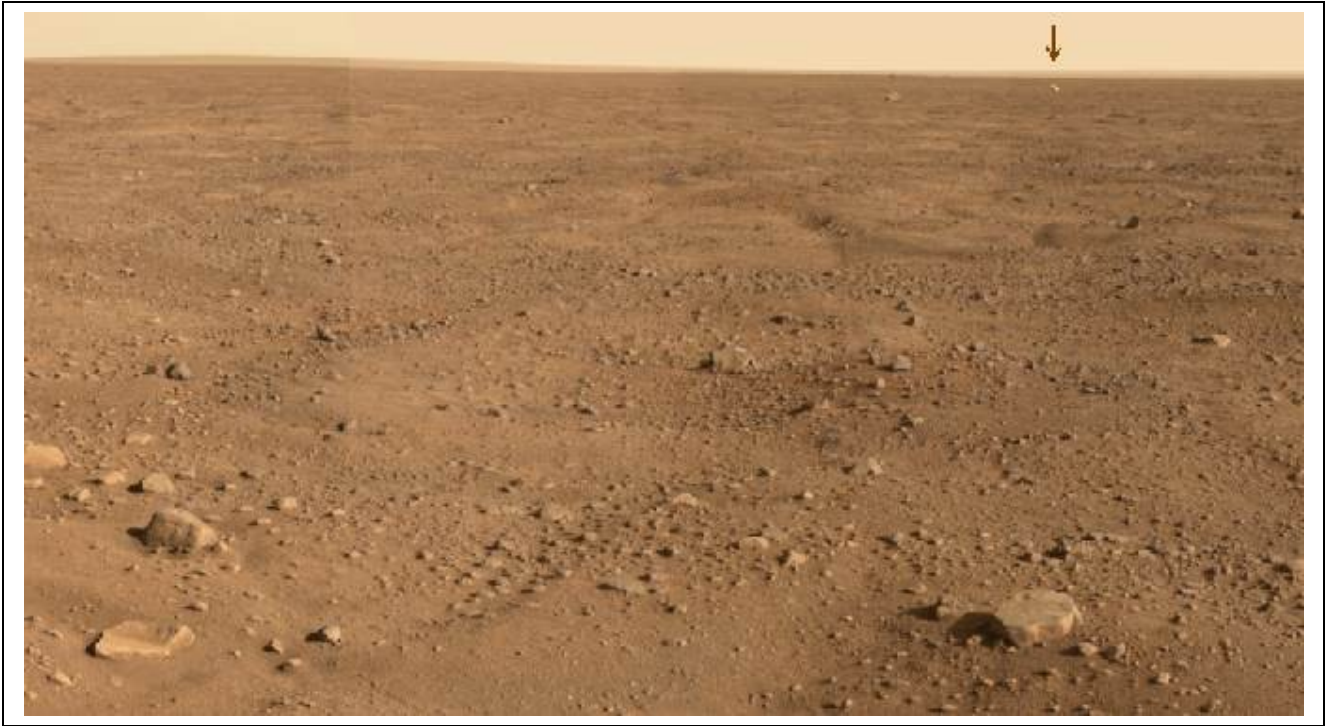
Sur cette vue panoramique de la plaine martienne, on aperçoit, près de l'horizon, une tache claire : l'un des boucliers de protection de la sonde, largué peu avant l'atterrissage.
